ALLEGATO N. 37

**C.T.U. NELLA PROCEDURA ESECUTIVA N.227/2009 R.G. ESECUZIONI
TRIBUNALE DI LUCERA, PROMOSSA DALLA BANCA NAZIONALE
DEL LAVORO S.P.A., CONTRO ??????????**

**FOTO SCATTATE AL SOPRALLUOGO DEL 30 APRILE 2010 IN
ABITATO DI SERRACAPRIOLA (FG), ALLA VIA MAGENTA CIVICO
N.15, ANGOLO VIA BARI, ANGOLO VIA MILANO.**

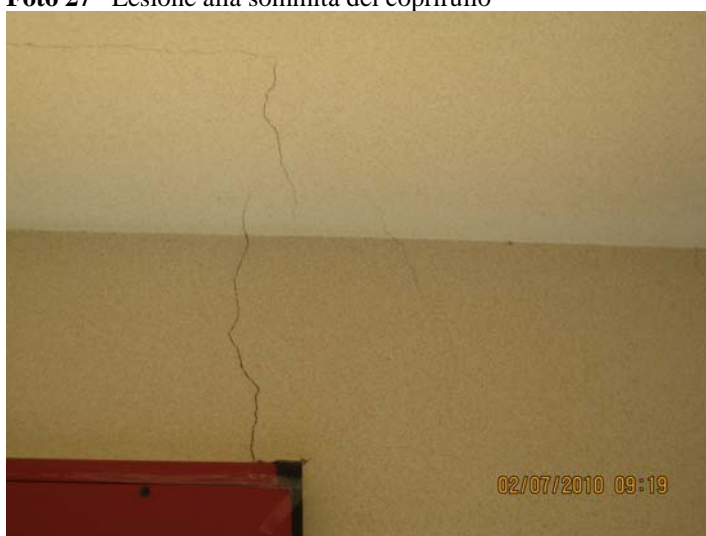
Foto 27 Lesione alla sommità del coprirullo

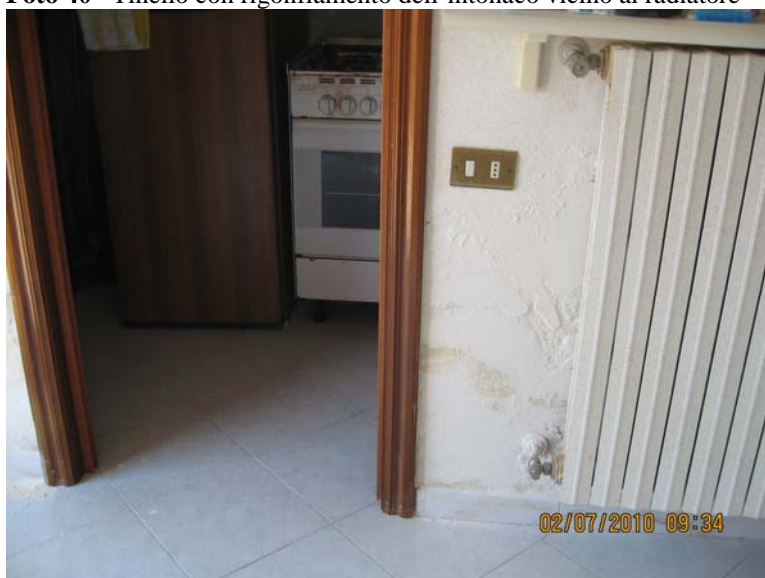
Foto 40 Tinello con rigonfiamento dell'intonaco vicino al radiatore

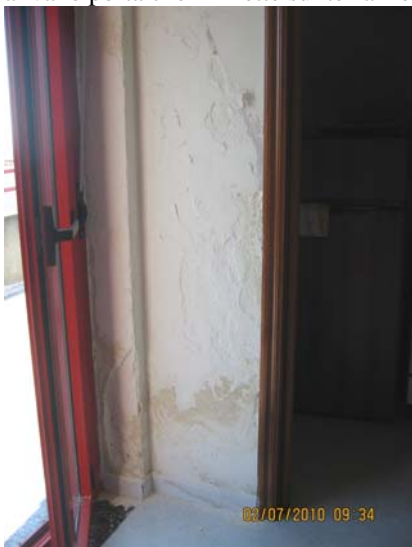
Foto 41 Tinello con fenomeni di infiltrazioni di acque meteoriche lungo la parete perpendicolare al vano porta che immette sul terrazzo a livello

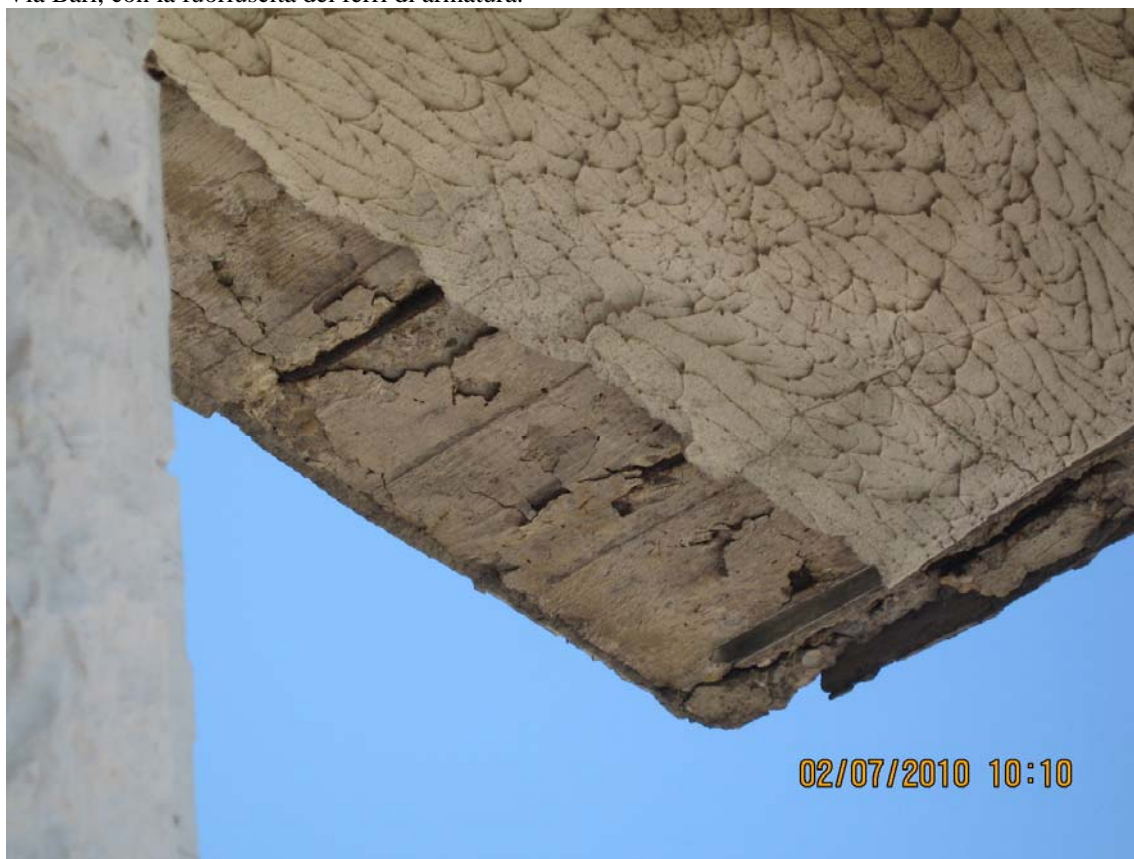
Foto 54 Stato decadente dell'intradosso del cornicione di coronamento su Via Magenta, angolo Via Bari, con la fuoriuscita dei ferri di armatura.
