# **P E R I Z I A   D I   S T I M A**

**FABBRICATI SITI NEL COMUNE DI MELFI  
CONSISTENTI IN 2 APPARTAMENTI E 3 BOX AUTO**

**APRILE 2015**

**dott. Matteo CUTTANO, Commissario liquidatore  
CICLAT Ausiliari del Traffico**

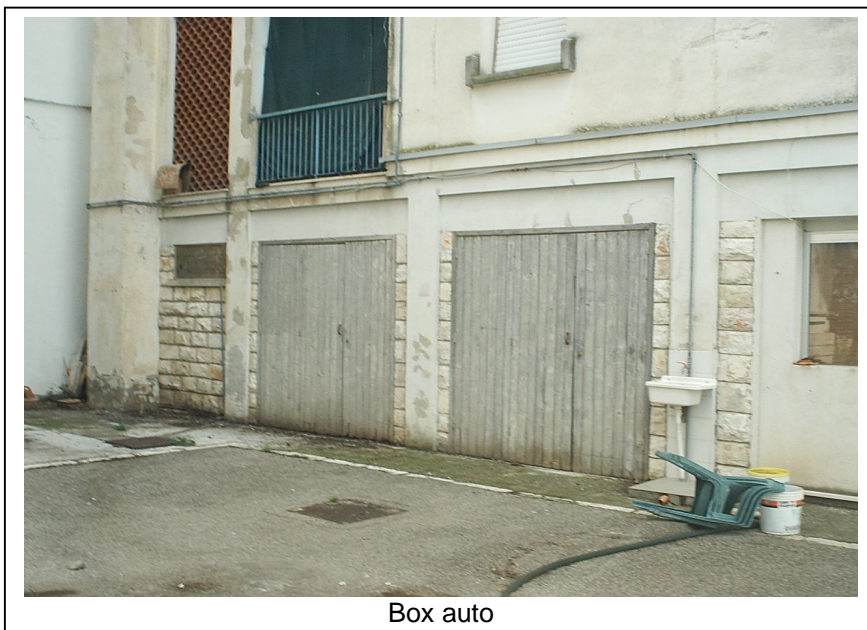
Box auto

I tre box auto sono adiacenti l'uno all'altro e hanno le stesse caratteristiche costruttive, ed essenzialmente lo stesso stato di fatto che consiste in una situazione molto precaria, a partire degli infissi esterni che necessitano di una manutenzione straordinaria se non addirittura di una loro sostituzione. Le rifiniture interne sono praticamente inesistenti e non è presente nessun tipo di impiantistica. Al momento del sopralluogo si è verificato che i tre locali erano occupati due dalla sede sindacale della FIM-CISL, adibiti a deposito, e il terzo da un altro conduttore non identificato.

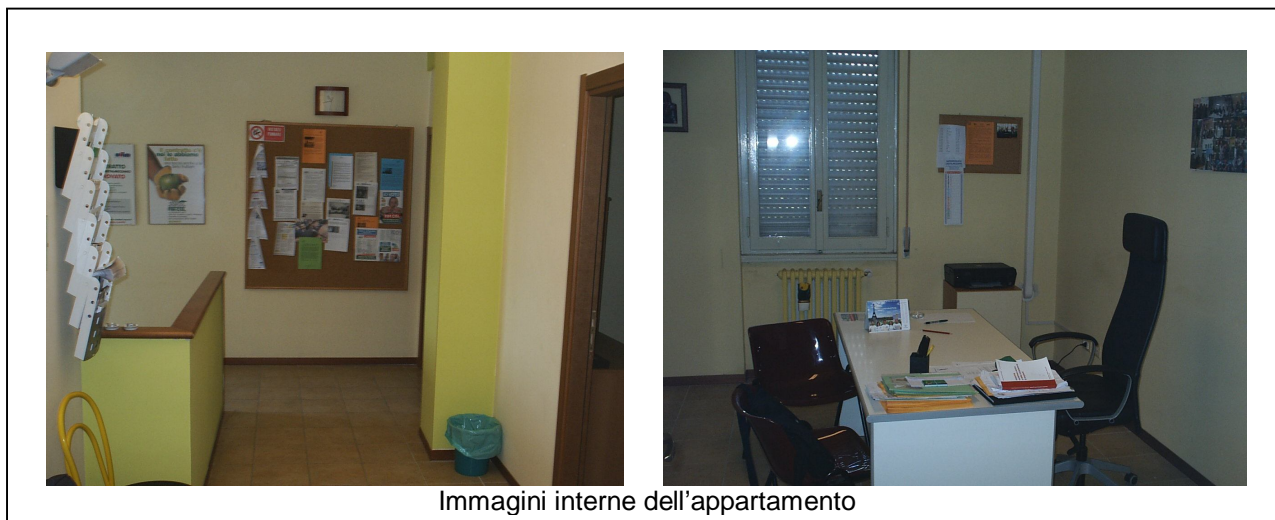
## 2. Appartamento sub 16

L'appartamento è situato al piano primo del fabbricato, ad esso vi si accede mediante la scala condominiale, e al momento del sopralluogo era occupato dalla sede sindacale della Fim-Cisl. L'abitazione si trova in ottimo stato di conservazione come si può evincere dalle foto in appendice. La distribuzione interna ha subito delle piccole variazioni rispetto ai documenti catastali ufficiali, sono stati demolite alcuni tramezzi al fine di adibire l'appartamento originario ad una sede sindacale che abbisognava di un piccolo ufficio reception e di una sala riunioni (il tutto è meglio evidenziato dagli allegati elaborati grafici posti in appendice – allegato 2).

- la pavimentazione è in ceramica;
- gli infissi interni in legno tamburato mentre quelli esterni sono in legno massello ma senza vetrocamera e in condizioni precarie;
- l'unico bagno è stato ricavato adiacente alla sala riunioni, senza finestra di aerazione, ed è di dimensioni veramente essenziali, tant'è che lo stesso è dotato solo di un lavandino e di un water;
- le pareti e i soffitti sono tutti pitturati e in ottimo stato di conservazione;
- l'impiantistica è datata ma in buono stato sia quella elettrica, sia quella idrico-sanitaria che di riscaldamento;

Al fine di una valutazione congrua e reale di detto appartamento, si dovrà tener conto dell'ottimo stato dei luoghi e della corretta e attenta gestione che hanno avuto negli anni i locatari, che hanno provveduto a una manutenzione continua e puntuale dell'immobile come si può facilmente evincere dalle sottostanti foto.

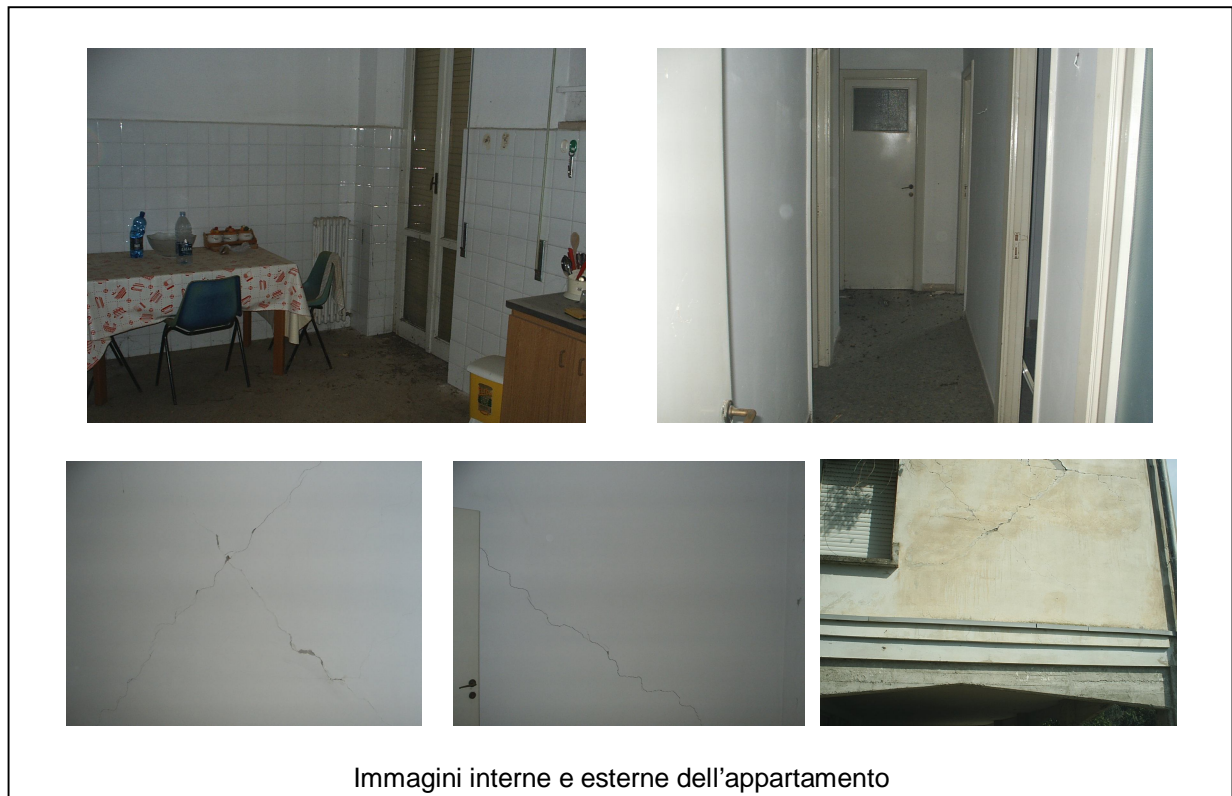
## 3. Appartamento sub 17

L'appartamento è situato al piano primo del fabbricato, ad esso vi si accede mediante la scala condominiale, e al momento del sopralluogo era occupato dalla sede sindacale della Fim-Cisl ad uso deposito e locale di sgombero. L'abitazione si trova in pessimo stato di conservazione come si può evincere dalle foto in appendice. La distribuzione interna ha subito delle piccole variazioni rispetto ai documenti catastali ufficiali, all'interno sono state fatte solo alcune piccolissime modifiche distributive.

Le rifiniture interne sono di qualità mediocre e in condizioni a dir poco disastrose, poiché che quest'appartamento non ha mai usufruito di manutenzioni né ordinarie né straordinarie. L'immobile grava in uno stato di completo abbandono, alcune porte interne sono divelte, i muri e i pavimenti sono sporchi, gli impianti non funzionano e sicuramente non sono a norma e inoltre:

- la pavimentazione sono quelle originali in graniglia di cemento e il loro stato è molto precario;
- gli infissi interni in legno tamburato mentre quelli esterni sono in legno massello ma senza vetrocamera e in condizioni rovinose;

- l'unico bagno è completamente distrutto, poiché al suo interno negli anni scorsi, vi si è nascosto un nido di api, e che per la loro rimozione è stato richiesto l'intervento dei vigili del fuoco, che ha provveduto sia alla loro rimozione ma che ha necessitato della rimozione dell'infisso e del cassonetto della finestra del bagno e inoltre detto intervento ha provocato notevoli danni al vano stesso;

- le pareti del vano cucina sono piastrellate, per un'altezza di circa 1,70 mt., con mattonelle in ceramica di qualità scadente;
- le pareti e i soffitti sono sporchi e presentano molte lesioni trasversali, che come si è già detto in premessa denotano alcuni problemi statici di quest'ala del complesso immobiliare;

- l'impiantistica è datata e in pessimo stato sia quella elettrica, sia quella idrico-sanitaria che di riscaldamento;

Al fine di una valutazione congrua e reale dell'appartamento, si dovrà tener conto del pessimo stato dei luoghi e l'inesistente gestione che hanno avuto negli anni i locatari, che non hanno mai provveduto a una manutenzione continua dell'immobile; inoltre come si è già più volte sottolineato questo lato del fabbricato presenta cedimenti strutturali in fondazione che andrebbero meglio studiati e che sicuramente necessitano di interventi di consolidamento puntuali e onerosi.
