**TRIBUNALE DI FOGGIA**  
Fallimento “Conte Domenico”  
Procedura N. 84/2014 Reg. Fall.

**CONSULENZA TECNICA D'UFFICIO**

## RELAZIONE DI CONSULENZA TECNICA D'UFFICIO

**Stima degli immobili e dei mezzi .**

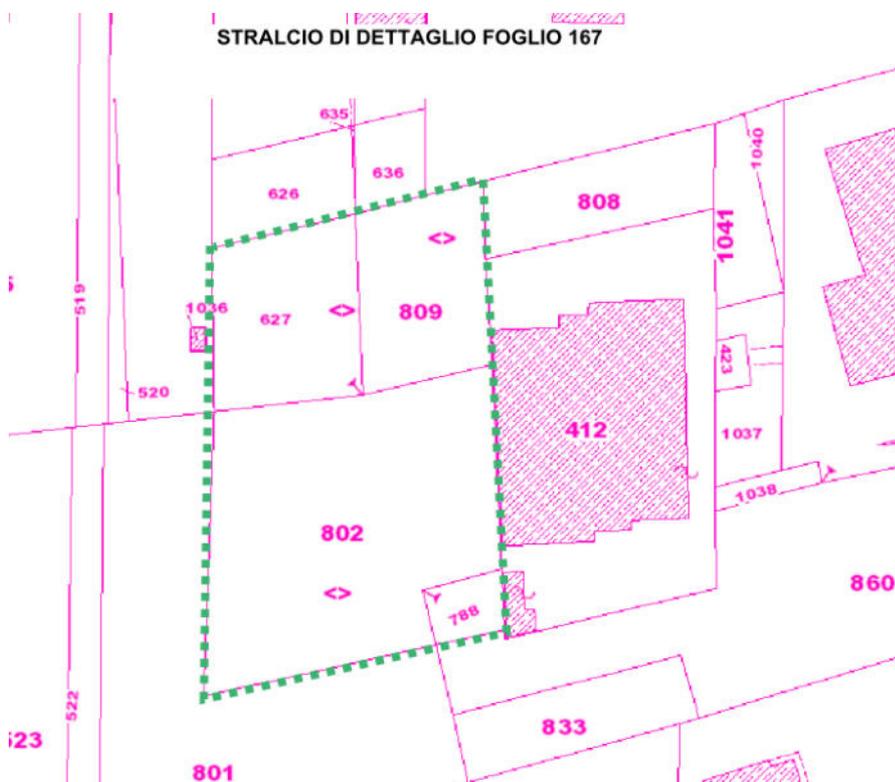
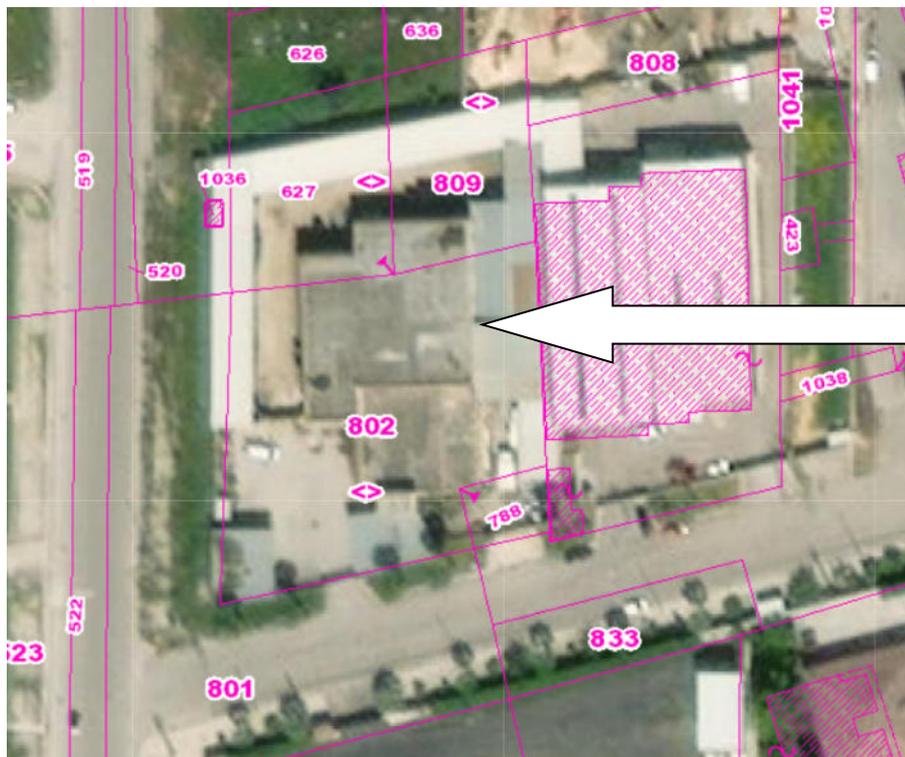
### Sovrapposizione catastale + ortofoto:

In occasione della verifica documentale e del relativo sopralluogo è emerso che i fabbricati non risultano censiti in Catasto come si evidenzia dalla sovrapposizione catastale e ortofoto:

Pertanto non essendo possibile reperire planimetrie catastali presso gli uffici dell'Agencia delle Entrate sez. Territorio (Catasto) e valutare gli immobili anche secondo la rendita catastale attribuita, si è proceduto al rilievo metrico di tutti gli immobili contraddistinguendoli con numeri progressivi nell'allegata planimetria generale e attribuire un valore medio fra prezzo di mercato e valore di costruzione.

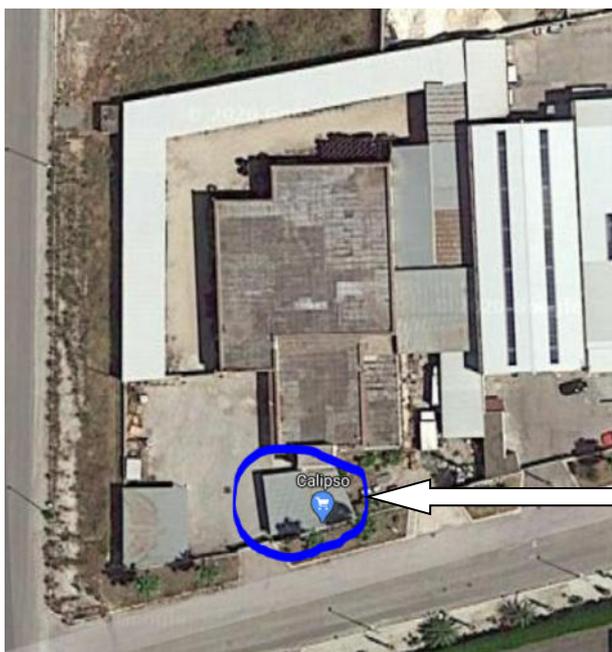
Posizione:

### TETTOIA rif. n. 1:

trattasi di tettoia posta a destra dell'ingresso nella struttura, ad uso parcheggio auto, realizzata con profili in ferro tubolari di tipo semplice non zincato e copertura in lamiera grecata zincata da mm. 4., con semplice ancoraggio al suolo senza fondazioni a trave in calcestruzzo.

Superficie mq. 51,70

Altezza minima mt. 2,71 e massima mt. 2,94.

La tettoia è abusiva e priva di concessioni edilizie pertanto ai fini della regolarizzazione urbanistica è necessario il progetto in sanatoria per accertamento di conformità ai sensi dell'art. 36 del DPR 380/2001.

Il valore di stima tiene conto dell'eventuale sanatoria e versamento degli oneri di urbanizzazione parial doppio degli oneri e costi da versare al Comune di Cerignola.

**Valore di stima. Costo di costruzione: € 30,00/mq x mq 51,70 = € 1.551,00**

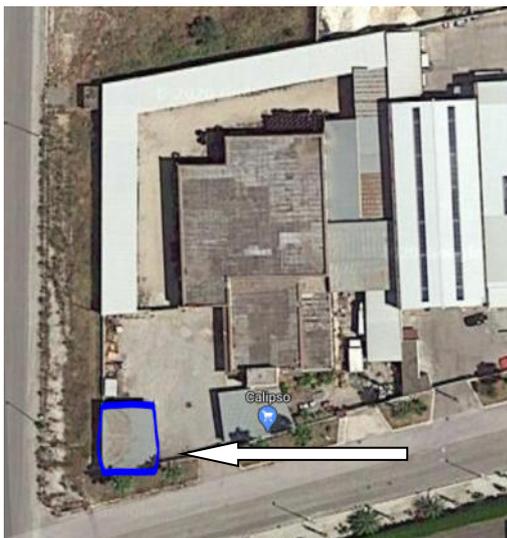
Posizione:

#### TETTOIA rif. n. 2:

trattasi di tettoia posta a sinistra dell'ingresso nella struttura, ad uso parcheggio auto, realizzata con profili in ferro tubolari di tipo semplice non zincato e copertura in lamiera grecata zincata da mm. 4., con semplice ancoraggio al suolo senza fondazioni a trave in calcestruzzo.

Superficie mq. 96,00

Altezza minima mt. 3,89 e massima mt. 4,10.

La tettoia è abusiva e priva di concessioni edilizie pertanto ai fini della regolarizzazione urbanistica è necessario il progetto in sanatoria per accertamento di conformità ai sensi dell'art. 36 del DPR 380/2001.

Il valore di stima tiene conto dell'eventuale sanatoria e versamento degli oneri di urbanizzazione parial doppio degli oneri e costi da versare al Comune di Cerignola.

**Valore di stima. Costo di costruzione: € 30,00/mq x mt 96 = € 2.880,00**

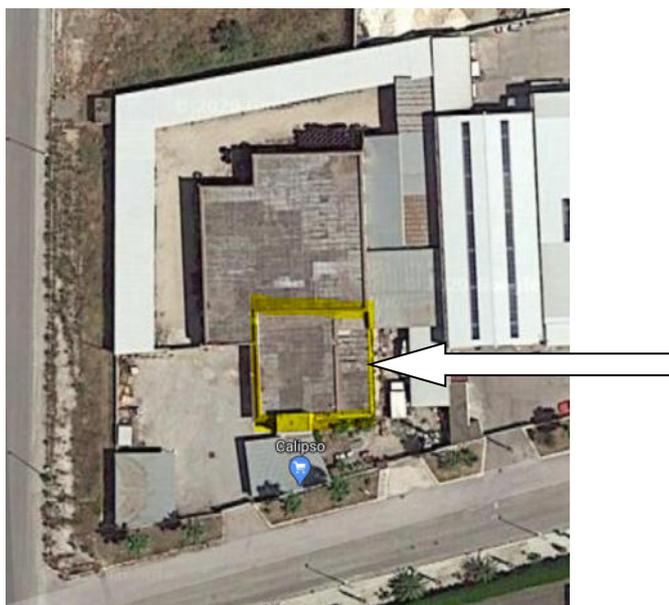
posizione:

### **ABITAZIONE rif. n. 3:**

trattasi di fabbricato singolo cielo-terra composto da un unico piano adibito ad abitazione con antistante portico e scala di accesso adiacente per l'accessibilità al lastrico solare. La struttura è in muratura portante mista e intelaiata con struttura in c.a..

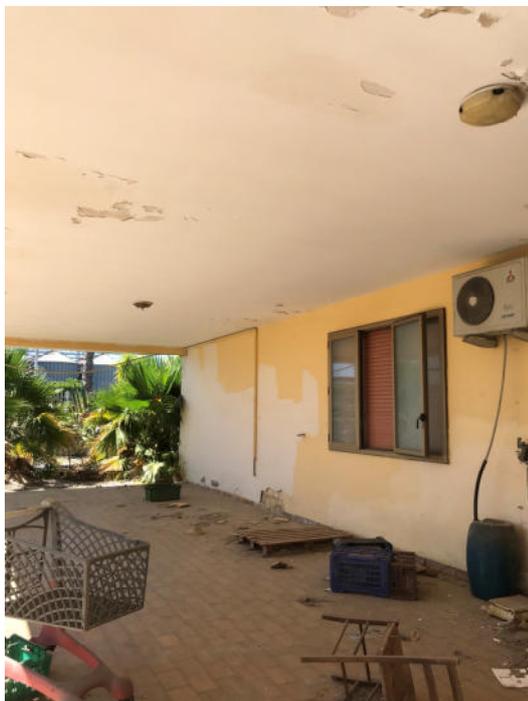
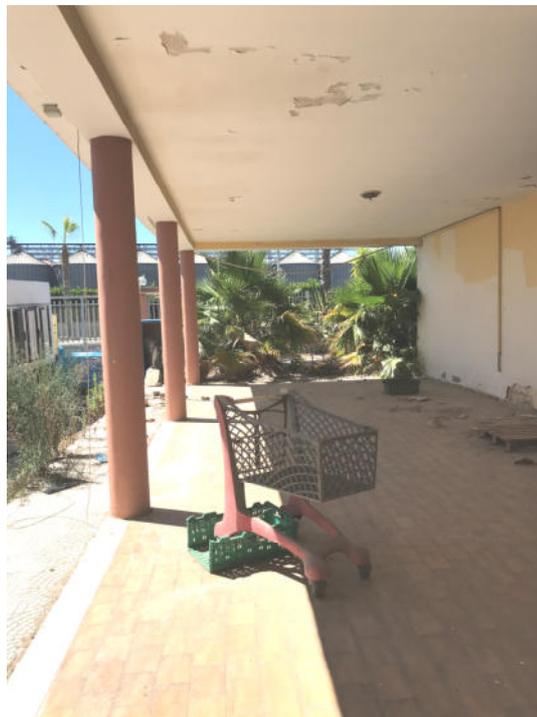
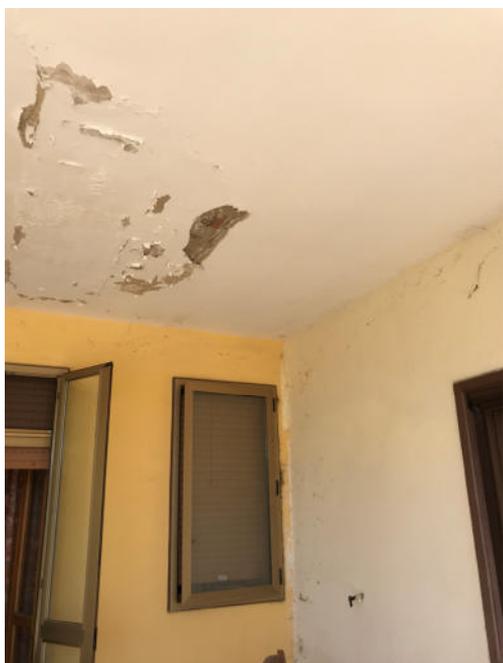
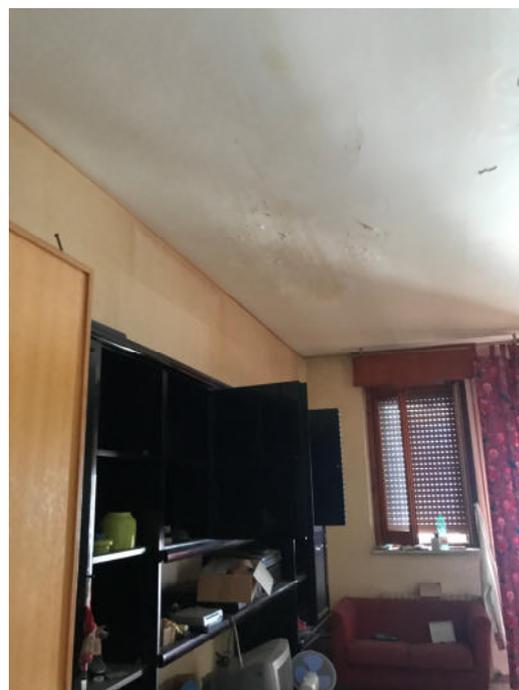
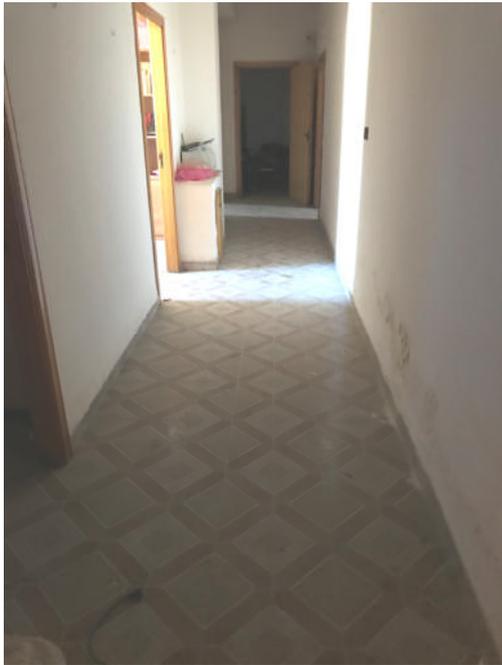
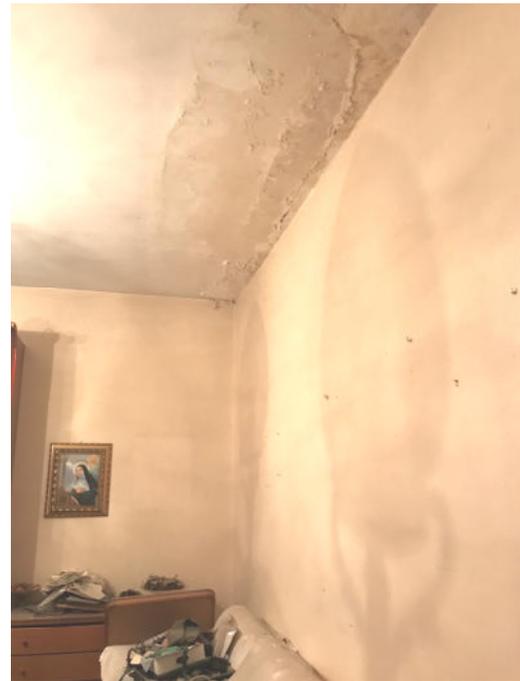
Foto:

Internamente l'immobile si compone di ampio soggiorno, tinello con cucinino, n. 2 wc, 2 ripostigli, corridoio, 3 camere notte.

Come si evince dalla documentazione fotografica, il fabbricato ha finiture scadenti, con pavimentazione in ceramica e rivestimenti dei servizi igienici e del cucinino anche in ceramica di vecchia manifattura (risalente agli anni '80). Le pareti sono intonacate a civile liscio, però a motivo di numerose infiltrazioni dal lastrico solare, in diversi ambienti l'intonaco è ammalorato e scrostato.

Pertanto possiamo definire le finiture scadenti e l'immobile per poter essere riutilizzato necessita di una radicale ristrutturazione.

Il valore di euro 300,00 al mq deriva dal valore di mercato di un immobile abitativo nella periferia dell'abitato di Cerignola pari a € 800,00 al mq. detratti i costi di ristrutturazione completa cui necessita il fabbricato in esame per poter essere riutilizzato.

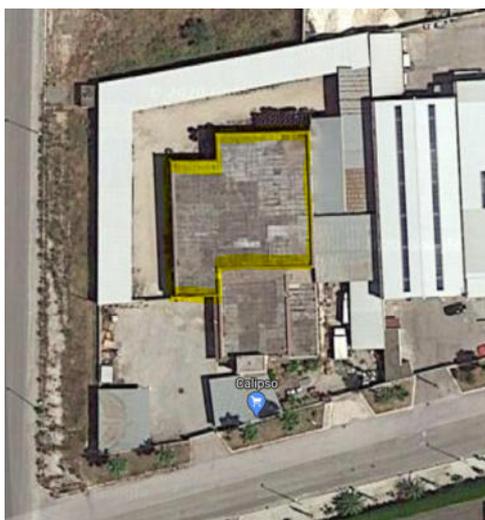
Posizione:

Come si evince dalla documentazione fotografica, il fabbricato ha finiture semplici, con pavimentazione in cemento levigato grezzo. Le pareti sono intonacate a civile liscio sia internamente che esternamente, però ci sono diverse zone dove l'intonaco è ammalorato e scrostato a motivo di infiltrazioni dal lastrico solare. L'immobile è dotato di impianto elettrico di illuminazione funzionante.

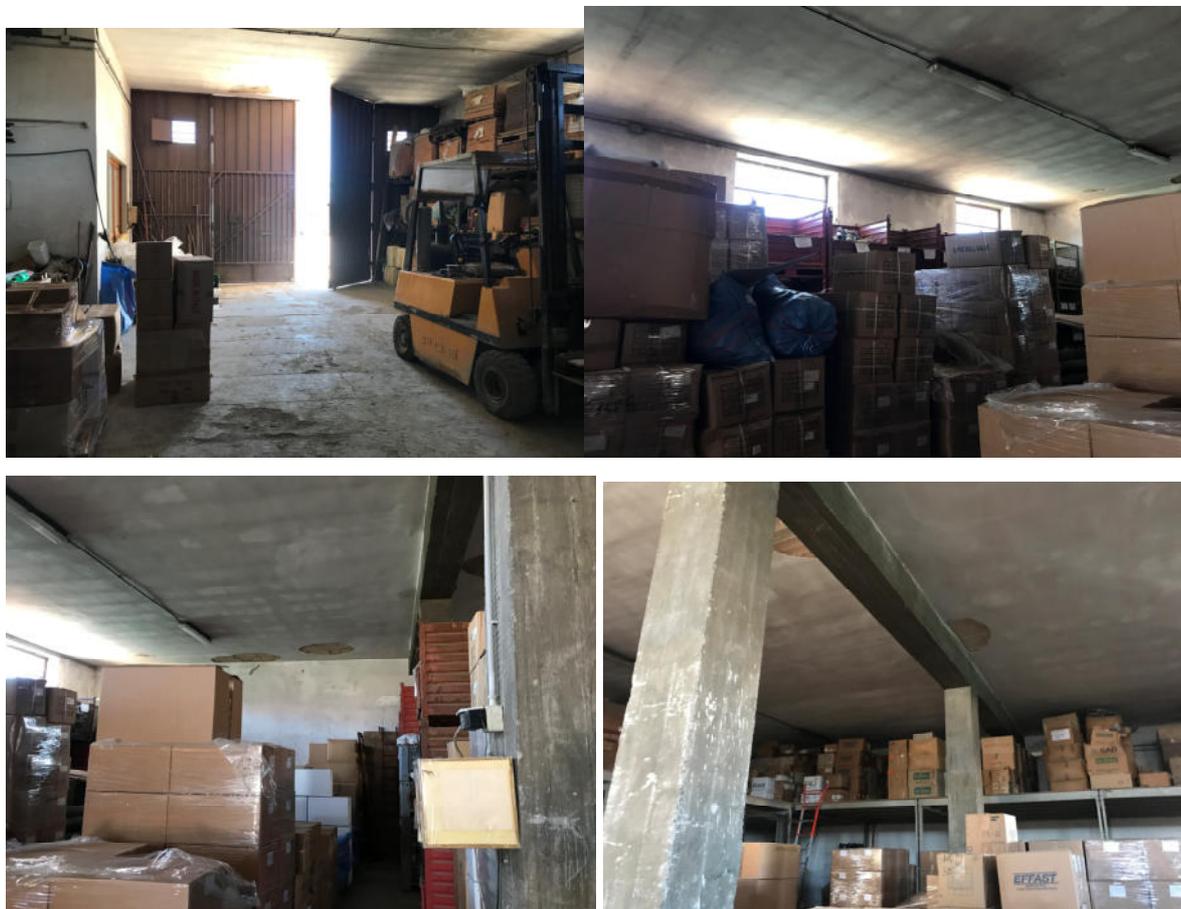
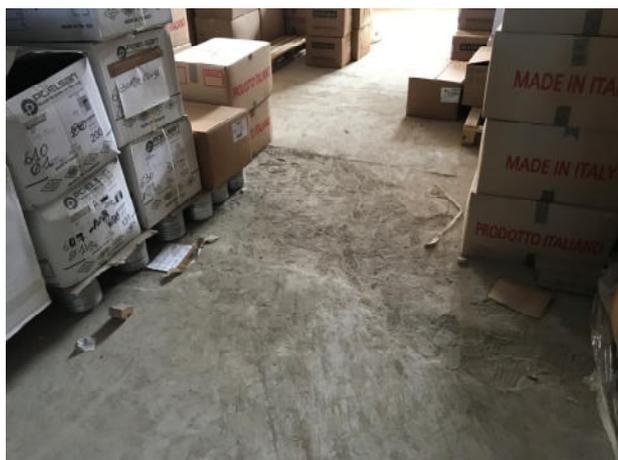
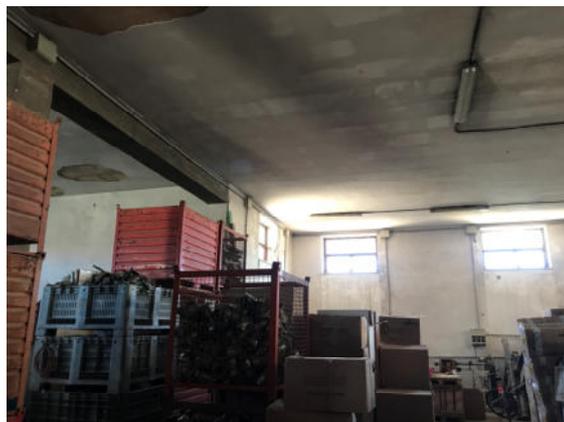
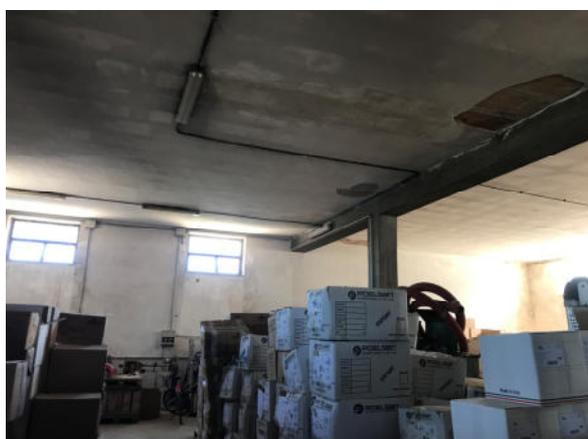
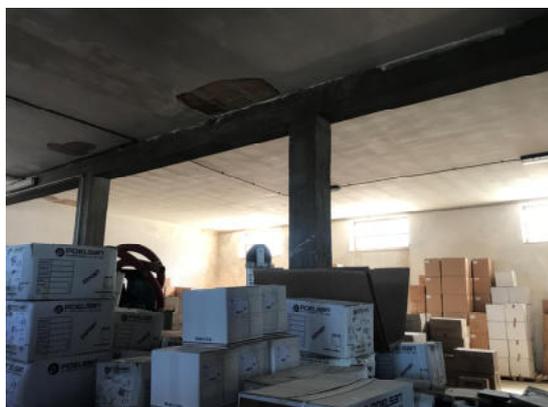
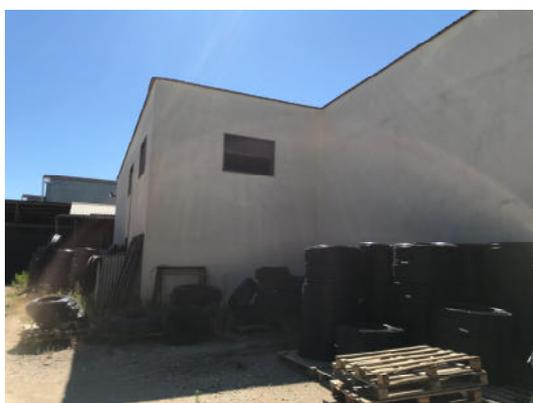
Foto:

trattasi di fabbricato composto da un unico piano adibito a deposito con piccolo vano ufficio interno. La struttura è in muratura portante mista e intelaiata con struttura in c.a. con pilastri interni in c.a.. L'accesso avviene tramite ampio portone.

Superficie del deposito: mq 543

altezza interna mt. 4,50

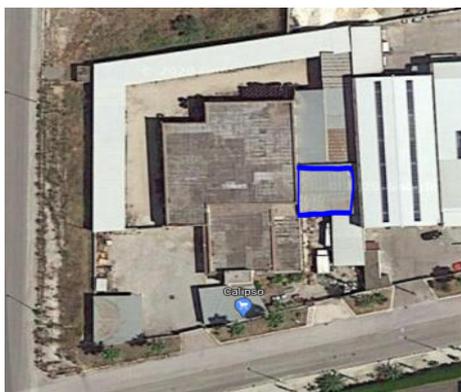
Posizione:

### CELLE FRIGO rif. n. 5

Trattasi struttura ad uso deposito-cella refrigerante realizzata con moduli in coibentato da cm. 12 . Posta a destra del compendio immobiliare e costruita in adiacenza al confine di proprietà. Si accede tramite porta automatica scorrevole da mt. 2,20. Internamente l'impianto di refrigerazione è dismesso, la pavimentazione è in cemento levigato grezzo. La struttura è infissa al suolo tramite cordoli in calcestruzzo armato.

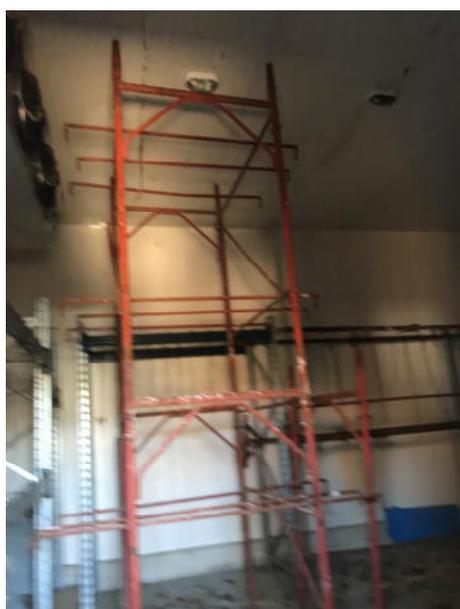
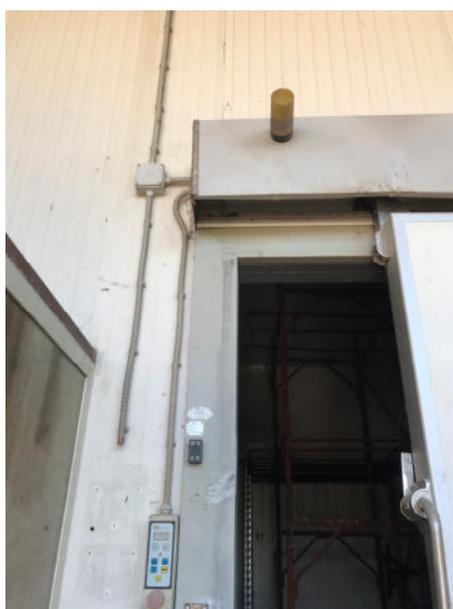
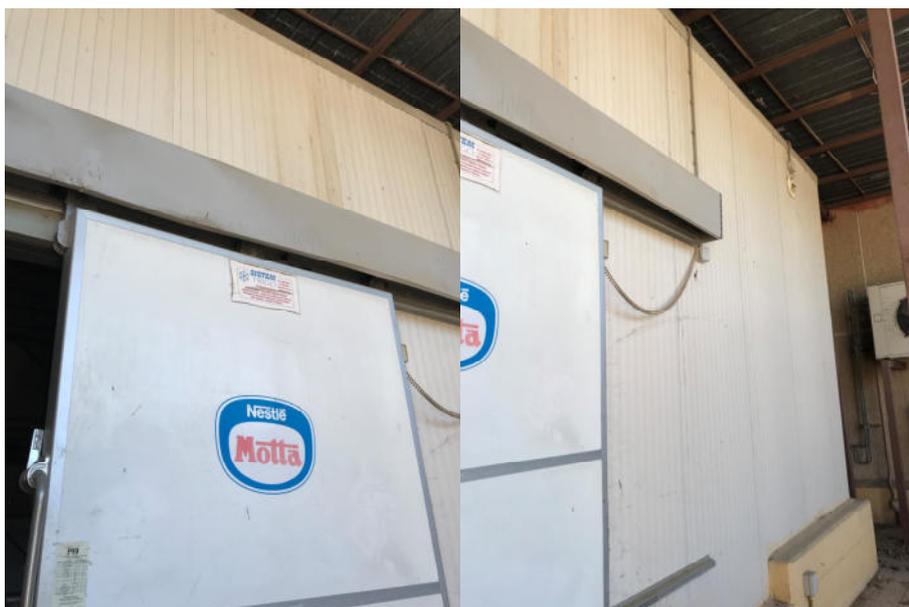
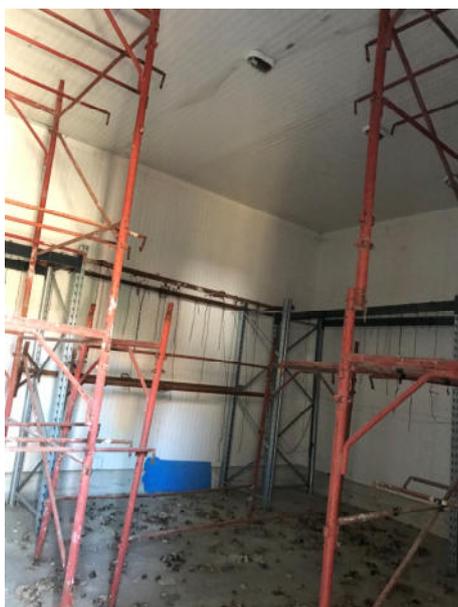
Foto:

Superficie delle celle uso deposito: mq 62

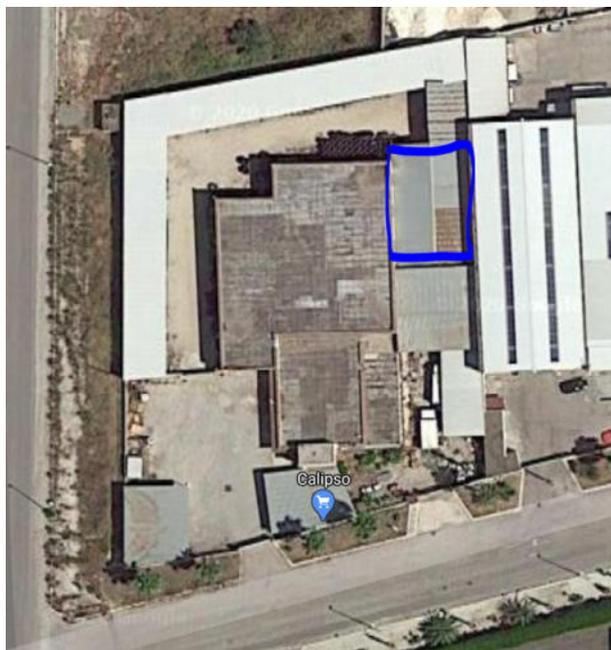
Posizione:

reticolato in copertura a doppia falda, con lamiera grecata zincata da mm. 4., con ancoraggio al cordolo di fondazione tramite tirafondi.

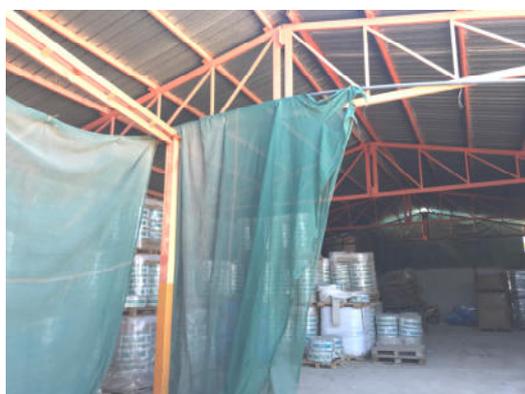
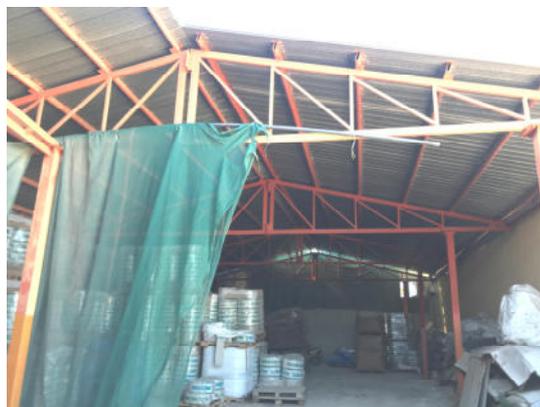
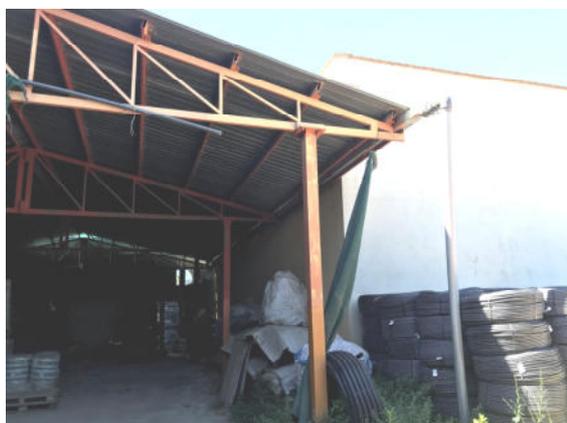
Foto:

trattasi di tettoia posta a destra del compendio immobiliare adiacente la recinzione, ad uso deposito, realizzata con profili in ferro tubolari di tipo semplice non zincato, capriate a

Superficie mq. 217,00

Altezza minima mt. 4,61 e massima mt. 5,70.

La pavimentazione è in semplice battuto di cemento. Non vi sono impianti tecnologici.

La tettoia è abusiva e priva di concessioni edilizie pertanto ai fini della regolarizzazione urbanistica è necessario il progetto in sanatoria per accertamento di conformità ai sensi dell'art. 36 del DPR 380/2001.

Il valore di stima tiene conto dell'eventuale sanatoria e versamento degli oneri di urbanizzazione parial doppio degli oneri e costi da versare al Comune di Cerignola.

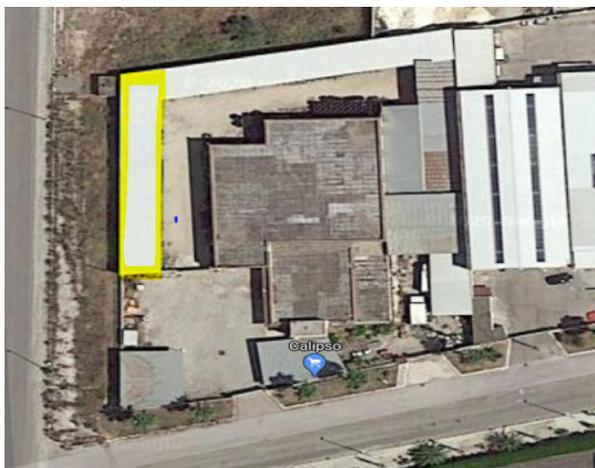
Posizione:

trattasi di tettoia posta a sinistra del compendio immobiliare adiacente la recinzione, ad uso deposito, realizzata con profili in ferro IPE di tipo semplice non zincato, struttura portante della copertura in IPE ancorata nella muratura di recinzione. Unica falda inclinata. La copertura è con lamiera grecata zincata da mm. 4.

Tutta la struttura è ancorata al cordolo di fondazione tramite tirafondi.

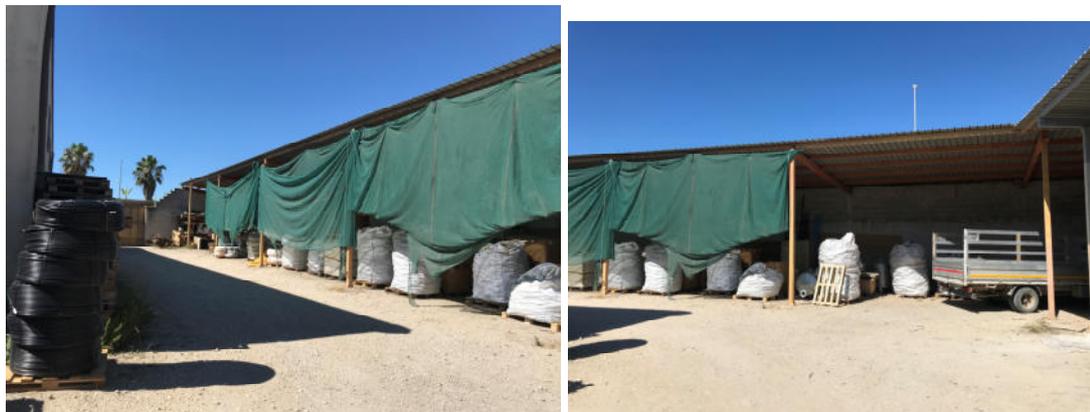
Foto:

Superficie mq. 194,00

Altezza minima mt. 4,20 e massima mt. 4,67.

La pavimentazione è in semplice battuto di cemento e ghiaia. Non vi sono impianti tecnologici.

La tettoia è abusiva e priva di concessioni edilizie pertanto ai fini della regolarizzazione urbanistica è necessario il progetto in sanatoria per accertamento di conformità ai sensi dell'art. 36 del DPR 380/2001.

Il valore di stima tiene conto dell'eventuale sanatoria e versamento degli oneri di urbanizzazione parial doppio degli oneri e costi da versare al Comune di Cerignola.

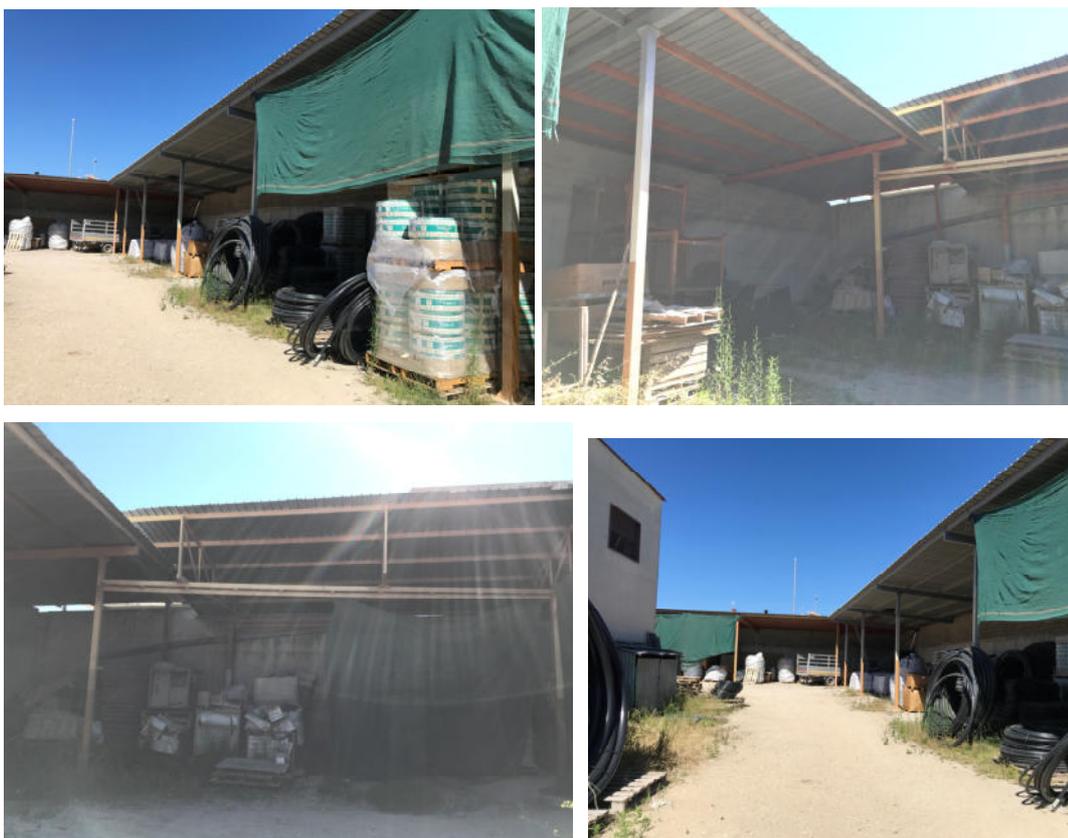
Foto:

trattasi di tettoia posta a est del compendio immobiliare adiacente la recinzione, ad uso deposito, realizzata con profili in ferro IPE di tipo semplice non zincato, struttura portante della copertura in IPE ancorata nella muratura di recinzione. Unica falda inclinata. La copertura è con lamiera grecata zincata da mm. 4.

Tutta la struttura è ancorata al cordolo di fondazione tramite tirafondi.

Superficie mq. 264,00

Altezza minima mt. 4,20 e massima mt. 4,67.

La pavimentazione è in semplice battuto di ghiaia. Non vi sono impianti tecnologici.

La tettoia è abusiva e priva di concessioni edilizie pertanto ai fini della regolarizzazione urbanistica è necessario il progetto in sanatoria per accertamento di conformità ai sensi dell'art. 36 del DPR 380/2001.

Il valore di stima tiene conto dell'eventuale sanatoria e versamento degli oneri di urbanizzazione parial doppio degli oneri e costi da versare al Comune di Cerignola.

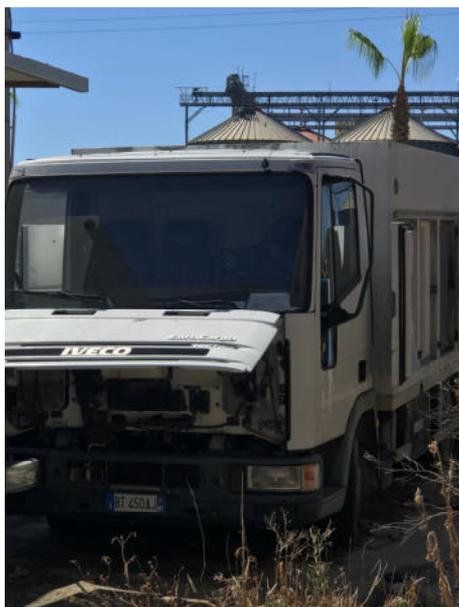
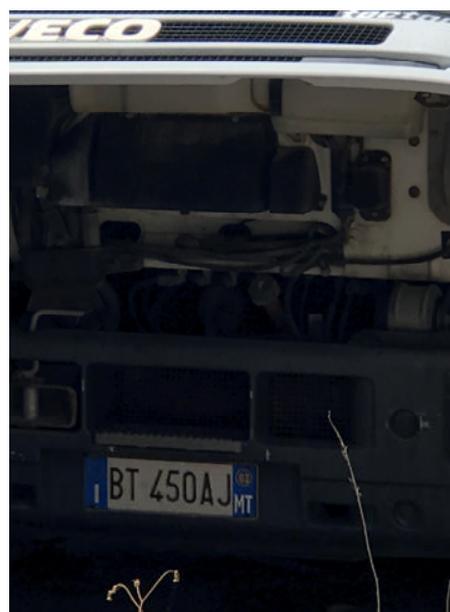
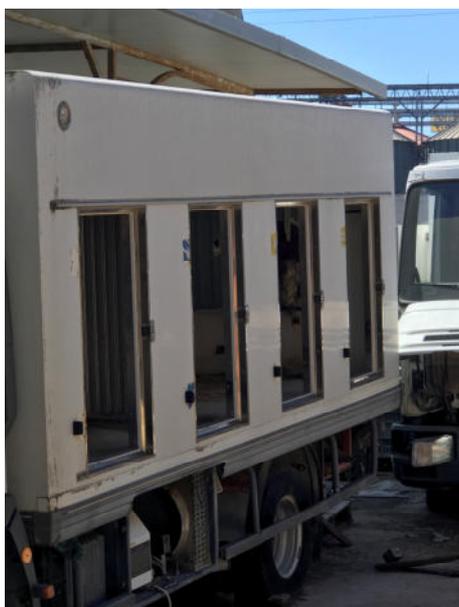
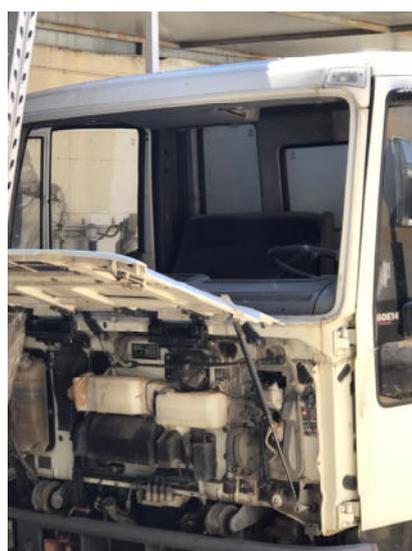
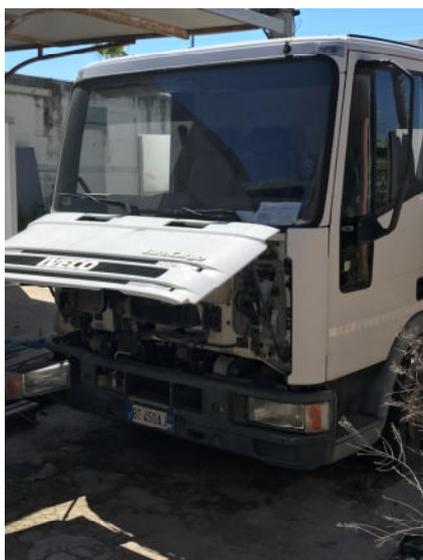
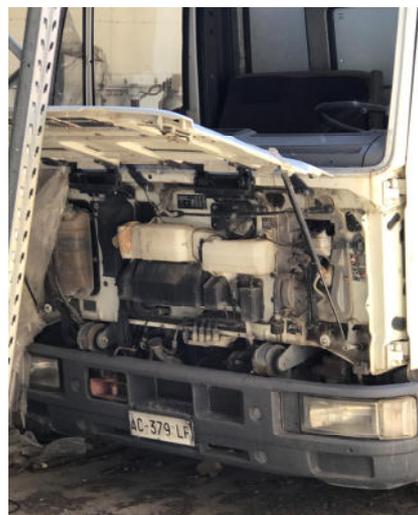
\*AUTOCARRO IVECO tg AC379LF con dotazione di cella frigo, in stato di abbandono e con componenti meccanici divelti e mancanti. Il veicolo è da rottamare e il valore è simbolico: €uro 100,00;

\*Autocarro IVECO tg BT450AJ con dotazione di cella frigo, in stato di abbandono e con componenti meccanici divelti e mancanti. Il veicolo è da rottamare e il valore è simbolico: Euro 100,00;

\*Autocarro IVECO tg BW413HX con dotazione di cella frigo, in stato di abbandono e con componenti meccanici divelti e mancanti. Il veicolo è da rottamare e il valore è simbolico: Euro 100,00
