ALLEGATO N. 37

**C.T.U. NELLA PROCEDURA ESECUTIVA N.227/2009 R.G. ESECUZIONI
TRIBUNALE DI LUCERA, PROMOSSA DALLA BANCA NAZIONALE
DEL LAVORO S.P.A., CONTRO ??????????**

**FOTO SCATTATE AL SOPRALLUOGO DEL 30 APRILE 2010 IN
ABITATO DI SERRACAPRIOLA (FG), ALLA VIA MAGENTA CIVICO
N.15, ANGOLO VIA BARI, ANGOLO VIA MILANO.**

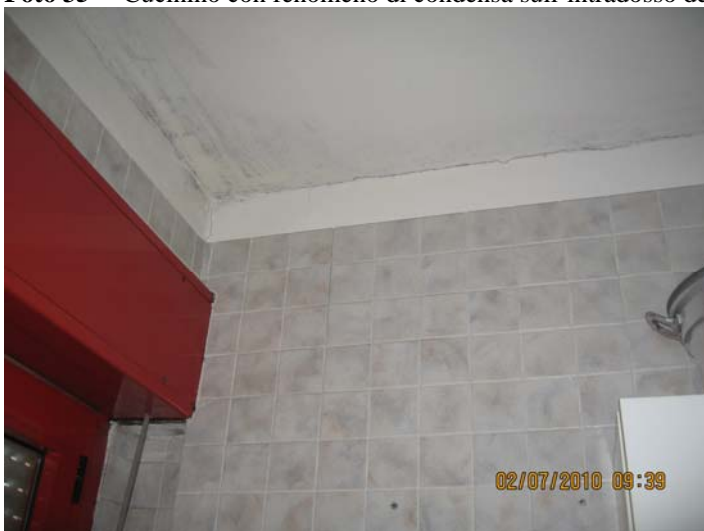
Foto 35 Cucinino con fenomeno di condensa sull'intradosso del solaio

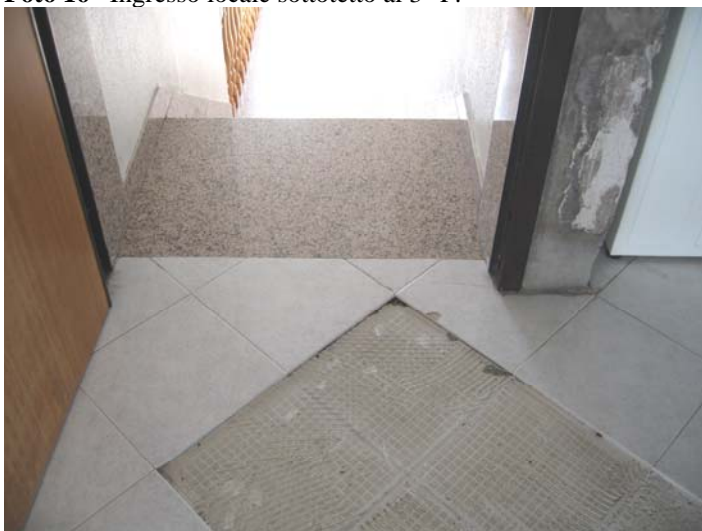
Foto 16 Ingresso locale sottotetto al 3° P.

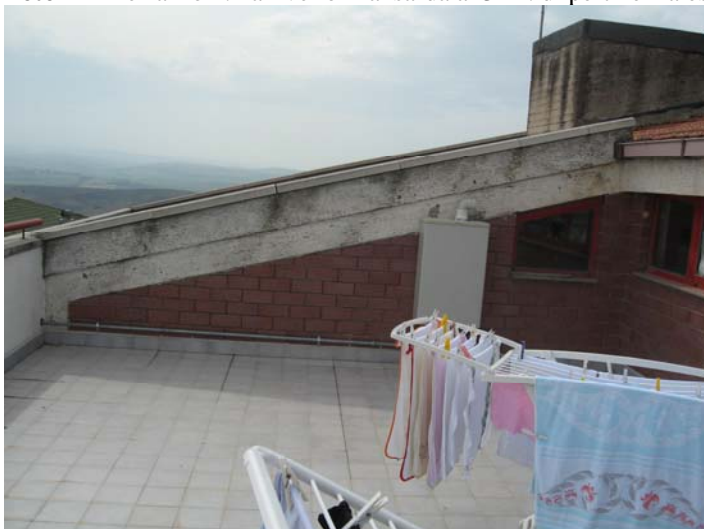
Foto 21 Terrazzo n.2 a livello Mansarda al 3° P. di pertinenza esclusiva

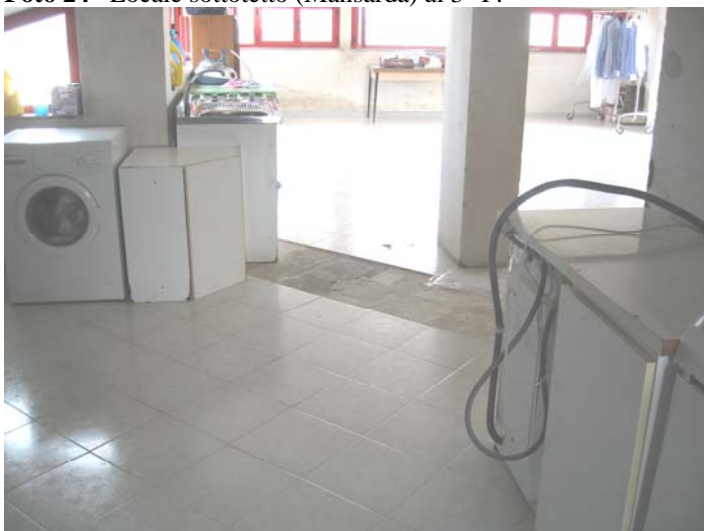
Foto 24 Locale sottotetto (Mansarda) al 3° P.

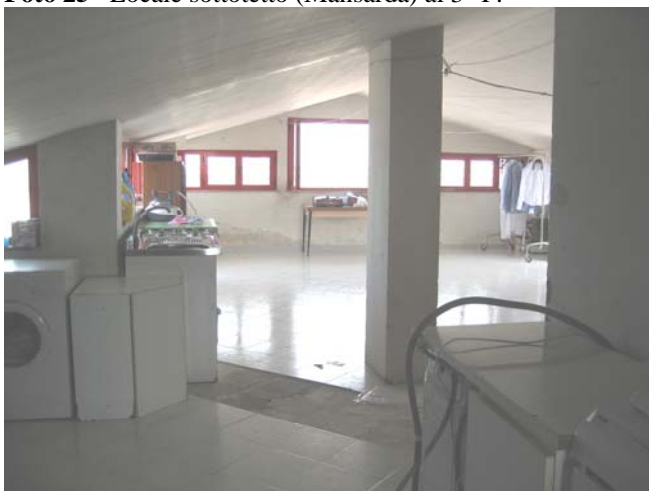
Foto 25 Locale sottotetto (Mansarda) al 3° P.

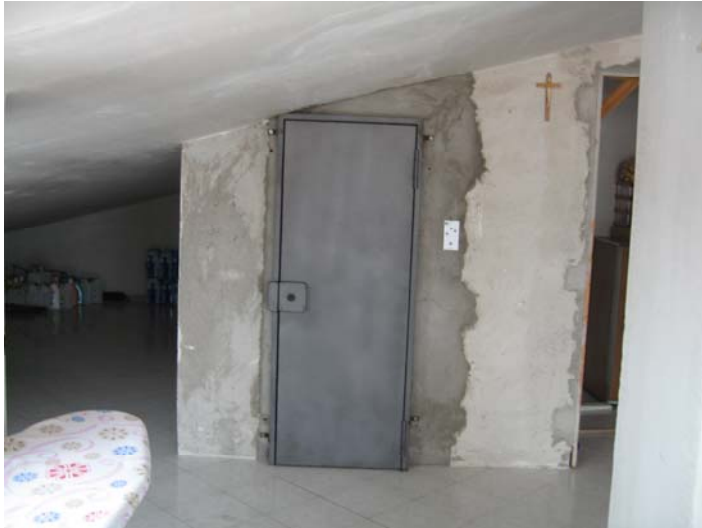
Foto 28 Vano ascensore con accesso esclusivo a livello mansarda al 3° P.

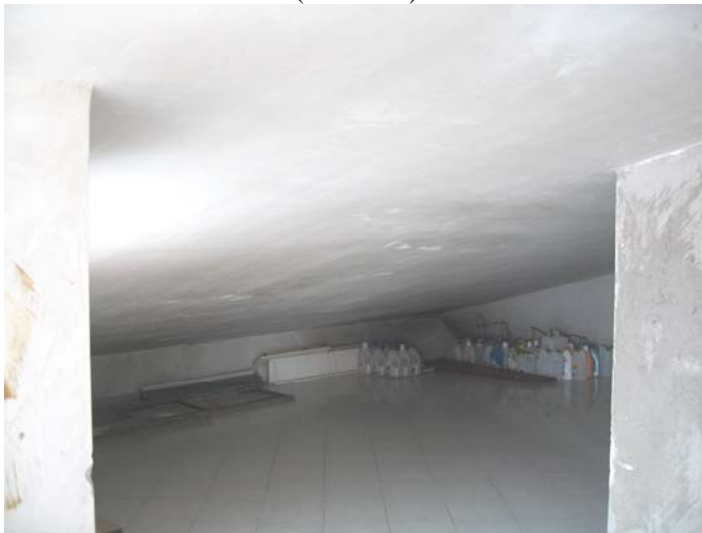
Foto 29 Locale sottotetto (Mansarda) al 3° P.

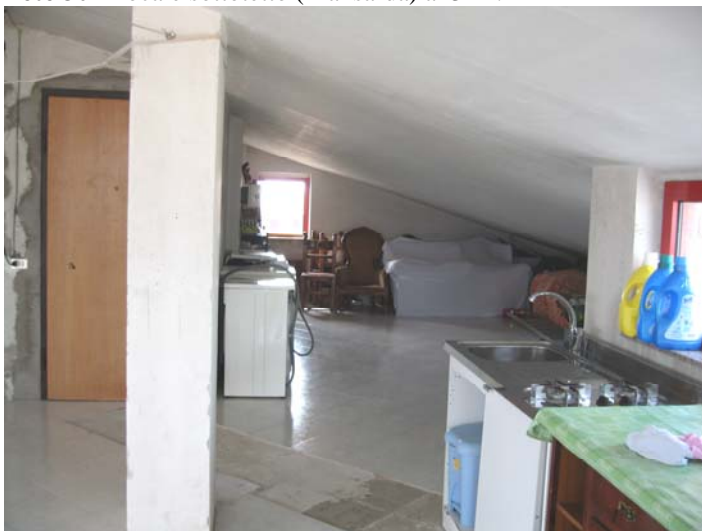
Foto 30 Locale sottotetto (Mansarda) al 3° P.

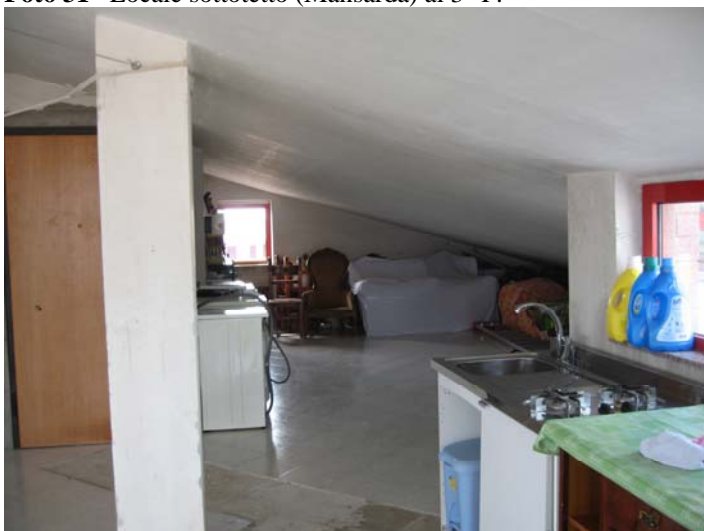
Foto 31 Locale sottotetto (Mansarda) al 3° P.

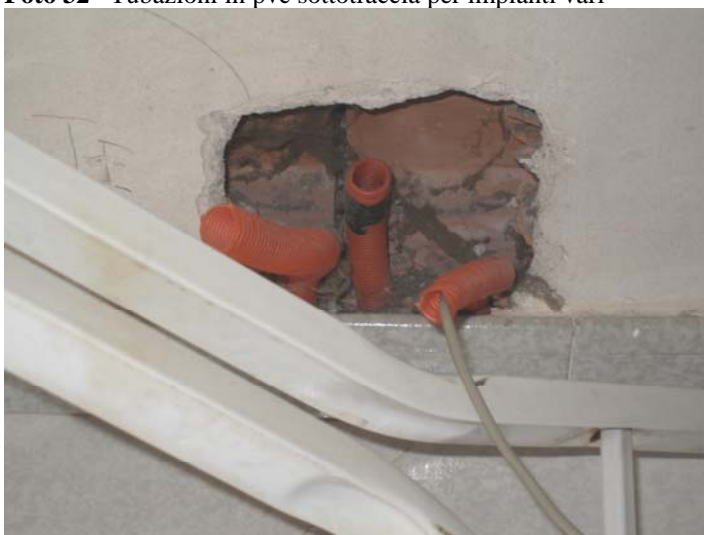
Foto 32 Tubazioni in pvc sottotraccia per impianti vari

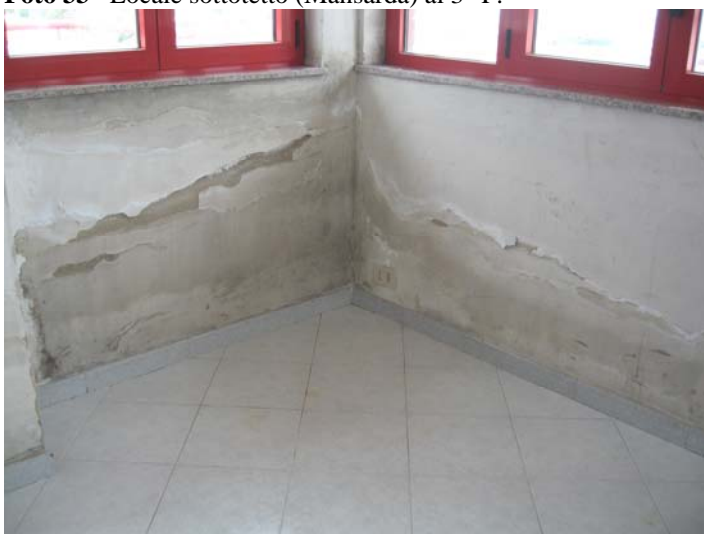
Foto 33 Locale sottotetto (Mansarda) al 3° P.

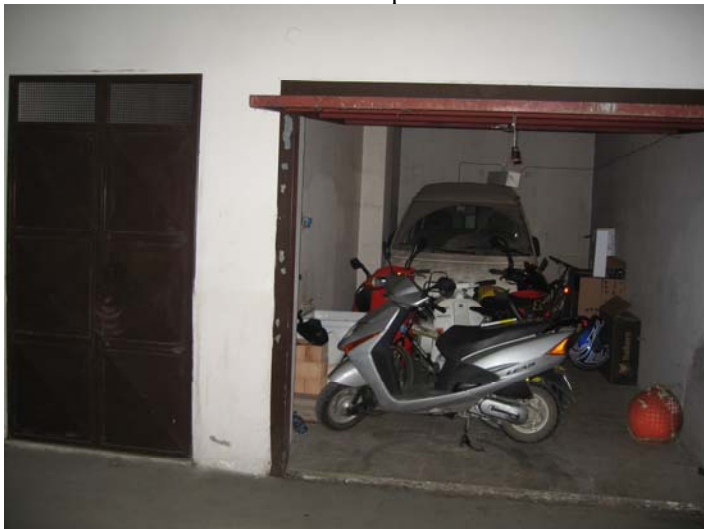
Foto 36 Interno del box di cui alla precedente foto n.97
