ALLEGATO N. 37

**C.T.U. NELLA PROCEDURA ESECUTIVA N.227/2009 R.G. ESECUZIONI
TRIBUNALE DI LUCERA, PROMOSSA DALLA BANCA NAZIONALE
DEL LAVORO S.P.A., CONTRO ??????????**

**FOTO SCATTATE AL SOPRALLUOGO DEL 30 APRILE 2010 IN
ABITATO DI SERRACAPRIOLA (FG), ALLA VIA MAGENTA CIVICO
N.15, ANGOLO VIA BARI, ANGOLO VIA MILANO.**

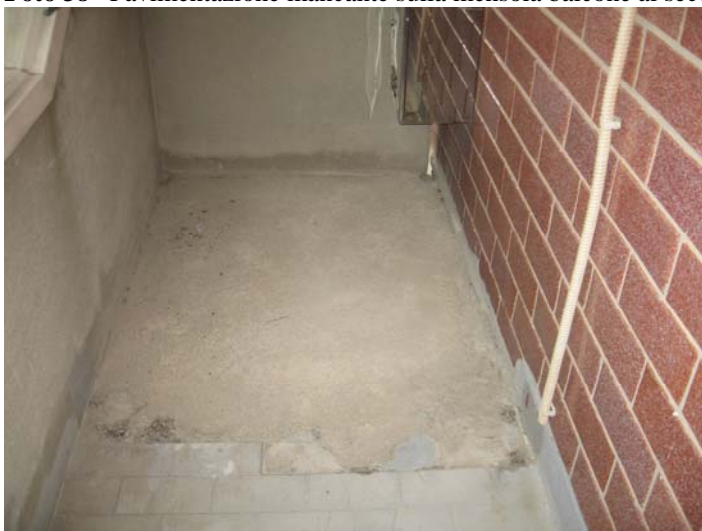
Foto 38 Pavimentazione mancante sulla mensola balcone al secondo piano

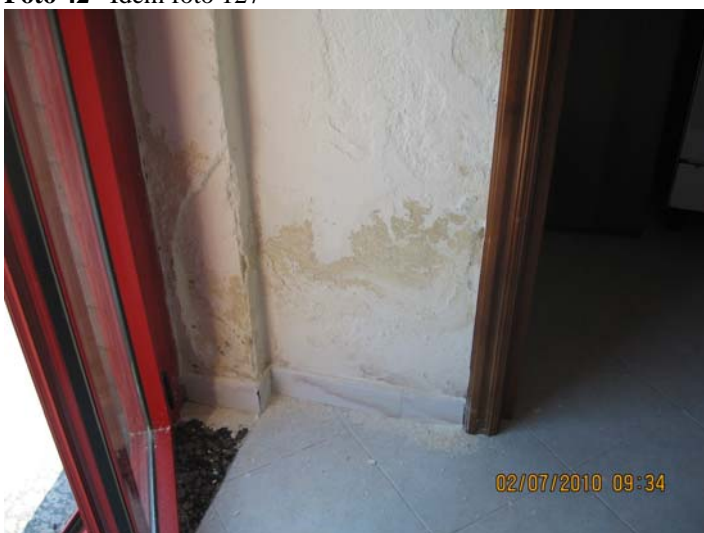
Foto 42 Idem foto 127

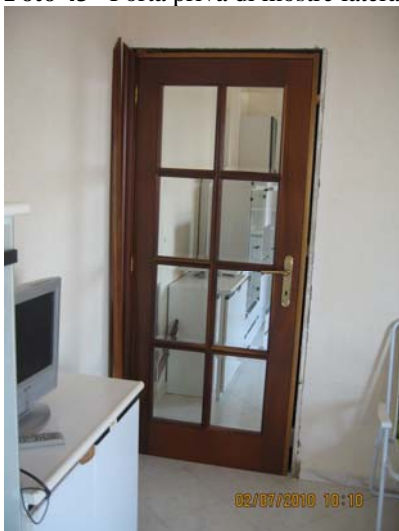
Foto 43 Porta priva di mostre laterali

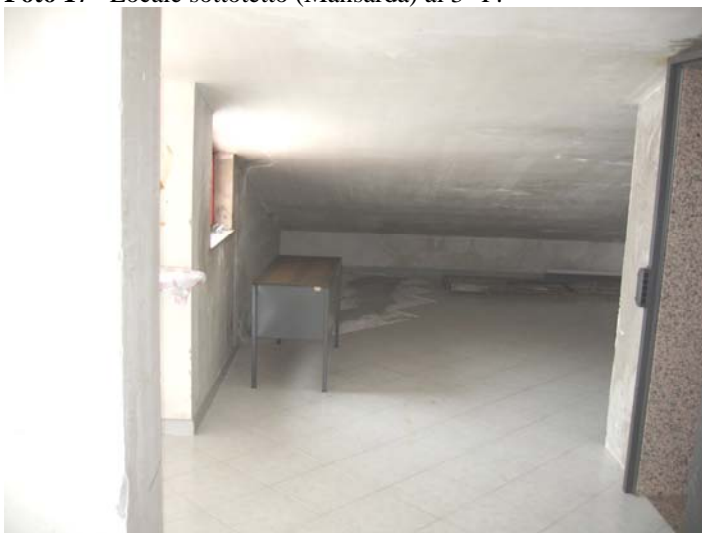
Foto 17 Locale sottotetto (Mansarda) al 3° P.

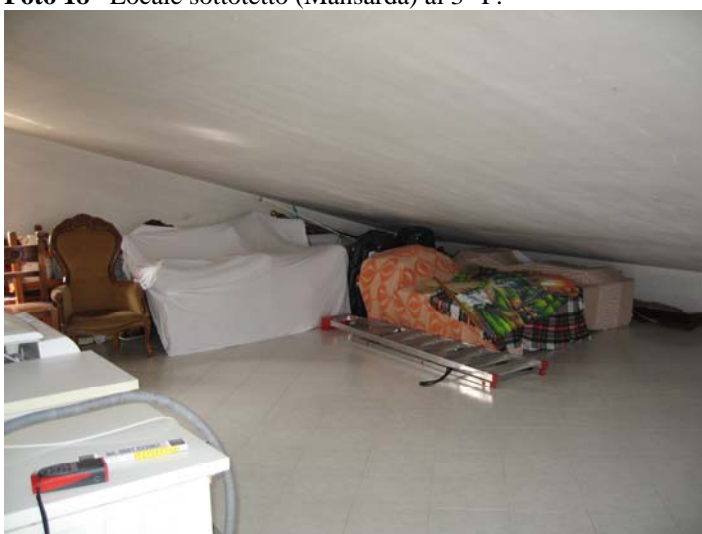
Foto 18 Locale sottotetto (Mansarda) al 3° P.

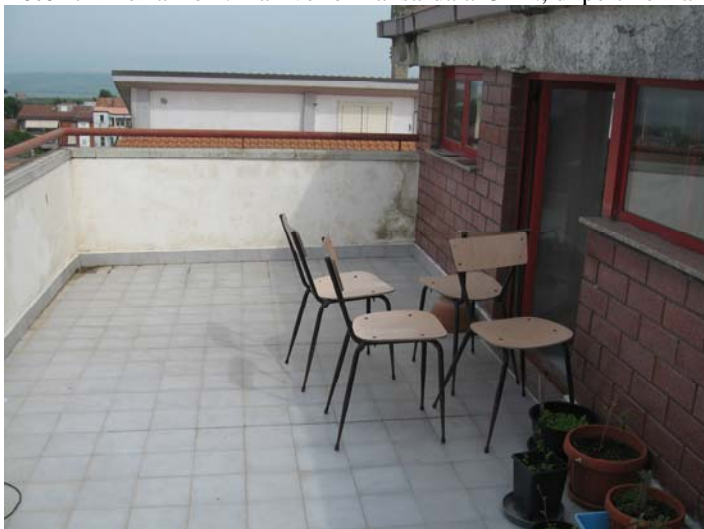
Foto 19 Terrazzo n. 1 a livello Mansarda al 3° P., di pertinenza esclusiva

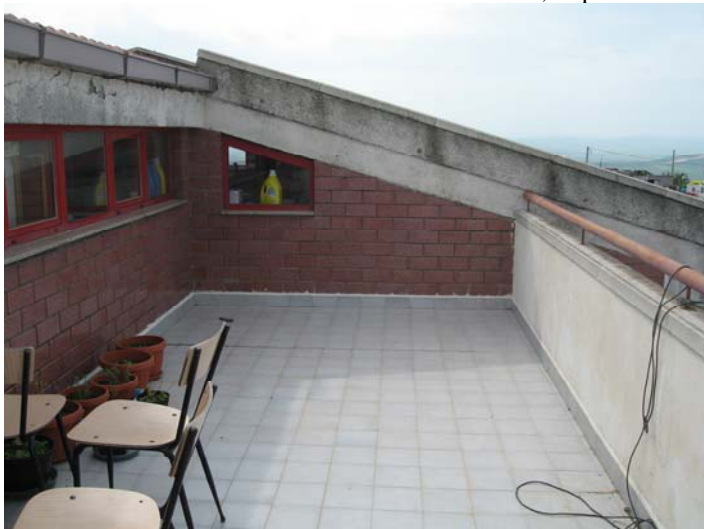
Foto 20 Terrazzo n. 1 a livello Mansarda al 3° P., di pertinenza esclusiva

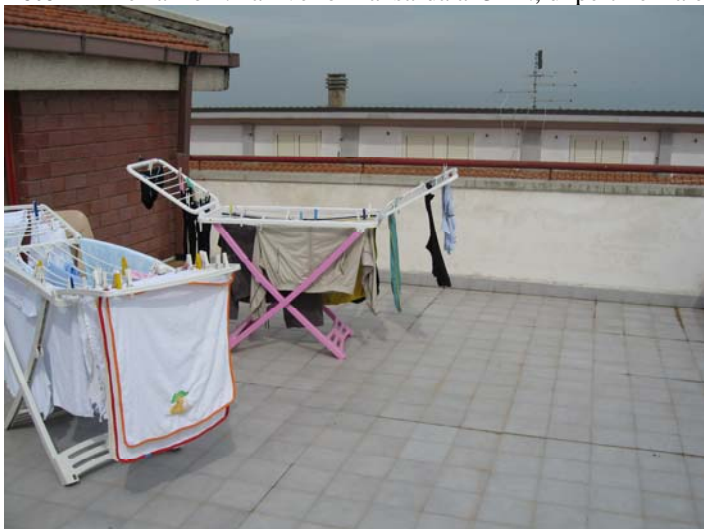
Foto 22 Terrazzo n.2 a livello Mansarda al 3° P., di pertinenza esclusiva

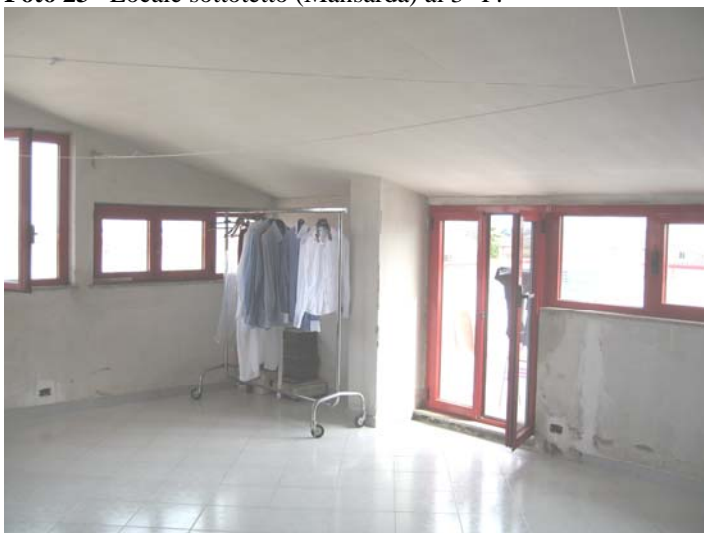
Foto 23 Locale sottotetto (Mansarda) al 3° P.

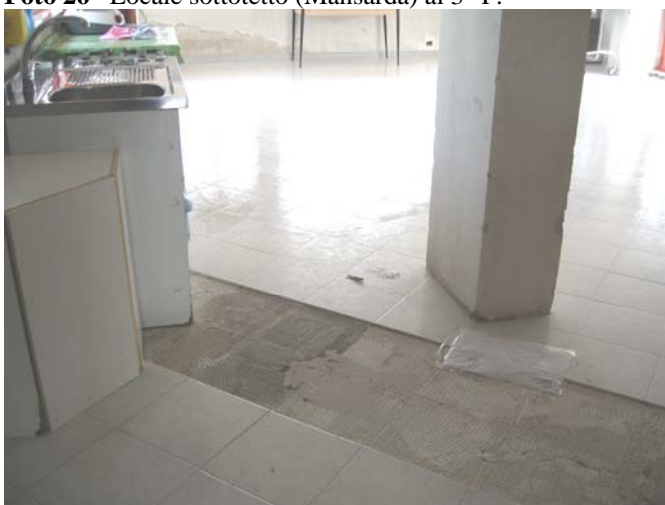
Foto 26 Locale sottotetto (Mansarda) al 3° P.

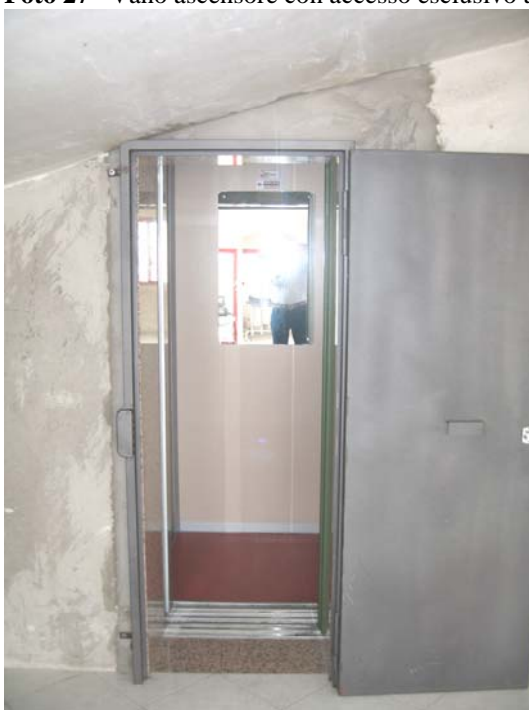
Foto 27 Vano ascensore con accesso esclusivo a livello mansarda al 3° P.

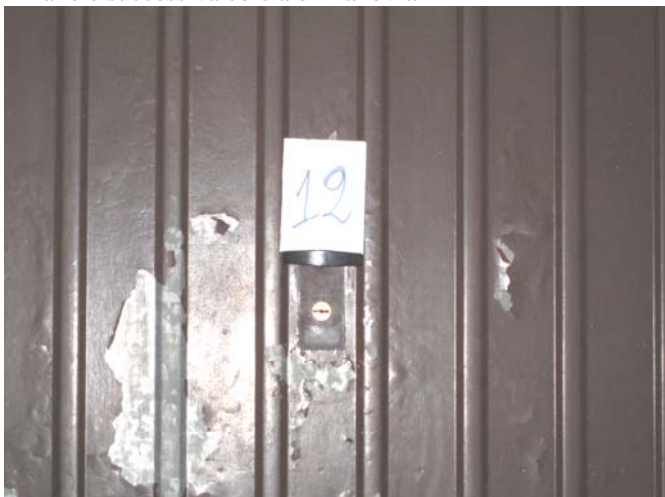
Foto 34 Serranda del box al piano seminterrato, a confine col locale idrico condominiale, a confine col terrapieno di Via Magenta, il penultimo a sinistra per chi vi accede dalla rampa di Via Milano e successiva corsia di manovra

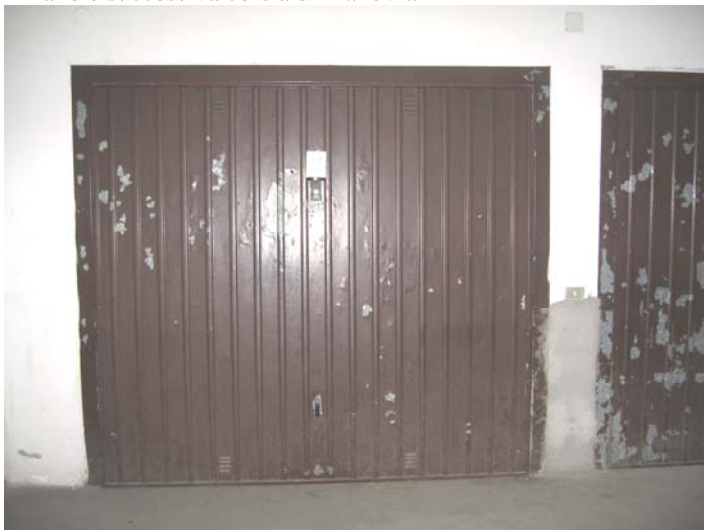
Foto 35 Serranda del box al piano seminterrato, a confine col locale idrico condominiale, a confine col terrapieno di Via Magenta, il penultimo a sinistra per chi vi accede dalla rampa di Via Milano e successiva corsia di manovra

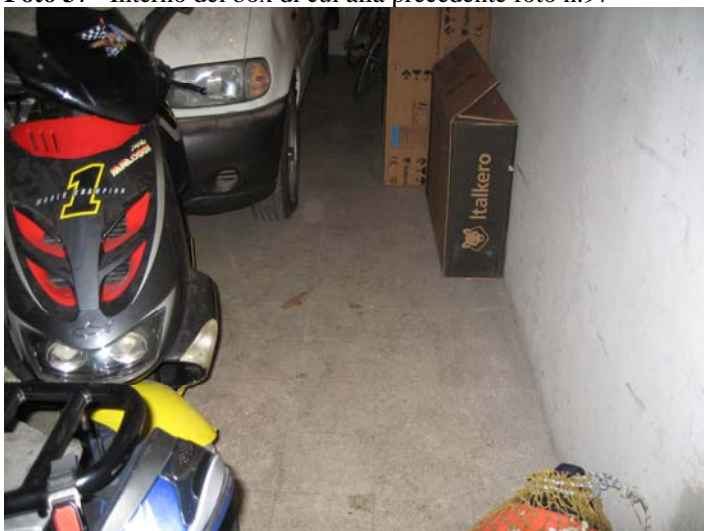
Foto 37 Interno del box di cui alla precedente foto n.97

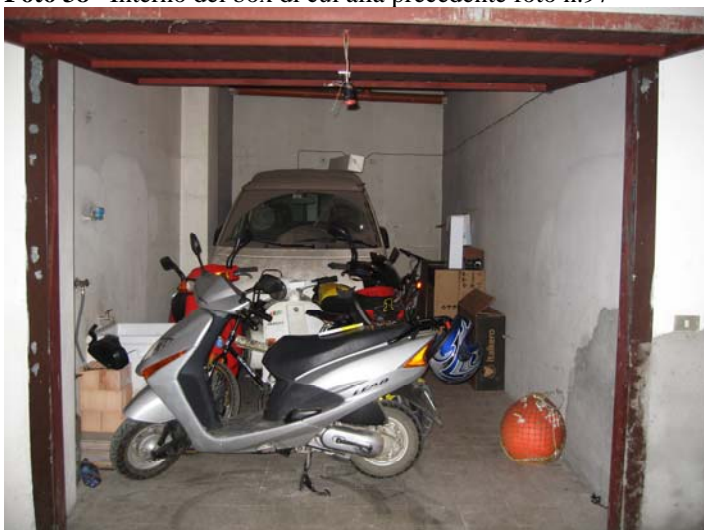
Foto 38 Interno del box di cui alla precedente foto n.97
